**GIERZWALUWEN**  
**KASTEEL WAARDENBURG**  
**2009-2015**

## INLEIDING

## INVENTARISATIE BROEDSEIZOEN 2015

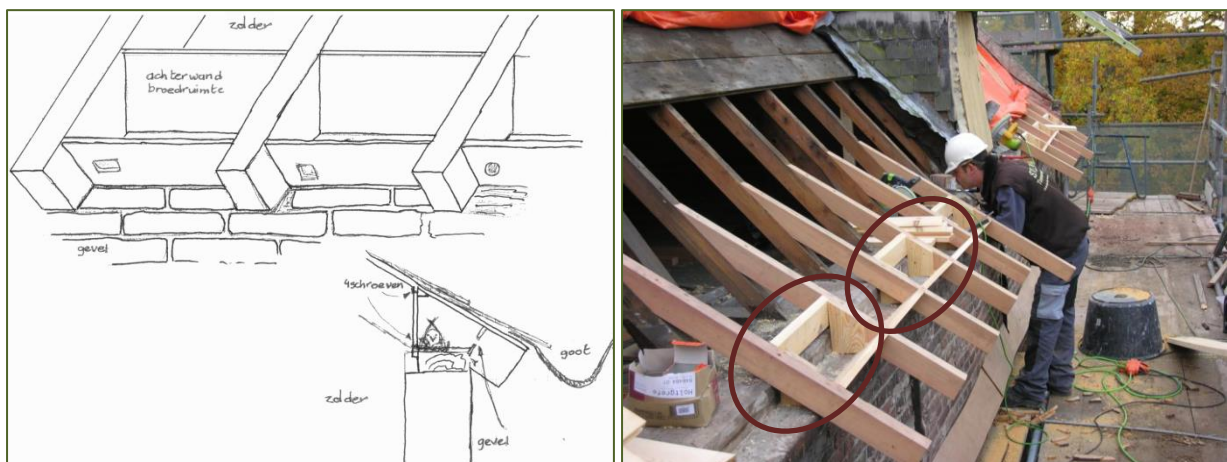
*Op de muren onder het dakbeschoot werden nieuwe broedruimtes gerealiseerd*

Toen na het broedseizoen de pannen werden gelicht, stuitte men op veel meer nesten. Zwaluwen, Adviesbureau ontwierp broedcompartimenten boven op de muren tussen de gordingen. De zeer genereuze donateurs van Geldersch Landschap en Kasteelen brachten € 71.000,- bijeen speciaal voor de gierzwaluwen. Met dat geld werden 121 nestplaatsen rondom het kasteel ingericht. Bovendien kwam er ook nog een vleermuizenzolder.

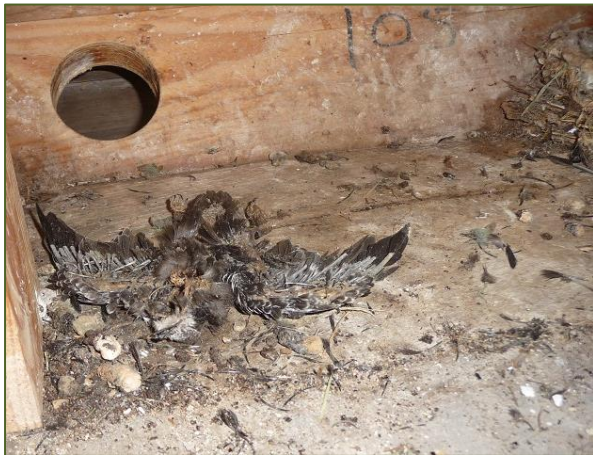
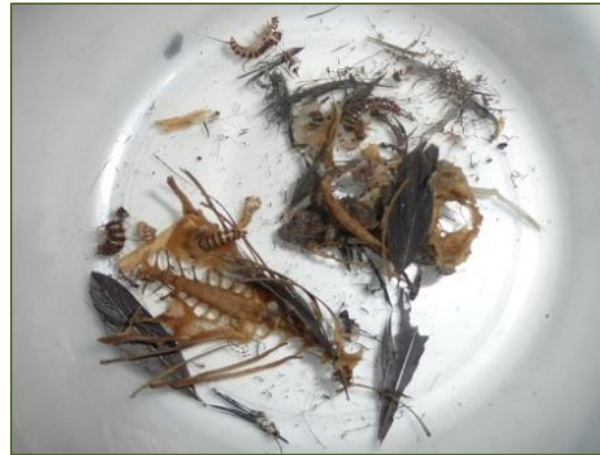
Verder vonden we 2 dode jongen. Ongewoon was dat van het ene jong enkel een schoon geknaagd skeletje over was. Ernaast lagen vervelhuidjes die bij navraag van spektorren bleken te zijn, mogelijk museumkevers<sup>6</sup>. Deze leven van droge eiwitten dus mogelijk eten ze ook uitwerpselen. Het 2<sup>e</sup> dode jong was echter nog redelijk intact dus het voorkomen van de kever is in ieder geval zeer beperkt geweest. Ook omdat in slechts één kast vervelhuidjes zijn gevonden.

*Dood gierzwaluwjong*

*Kaalgevreten skelet van gierzwaluwjong met aangeknaagde veertjes en vervelhuidjes.*

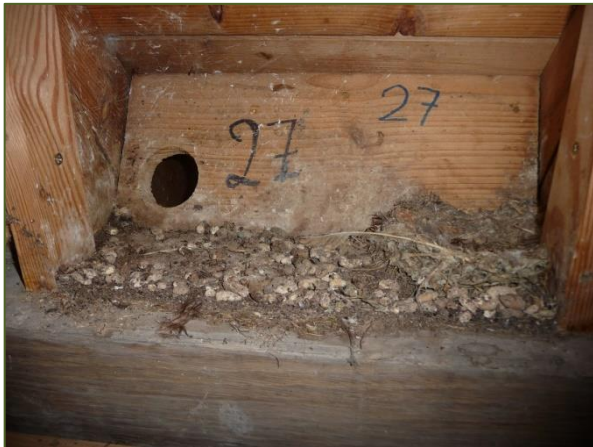
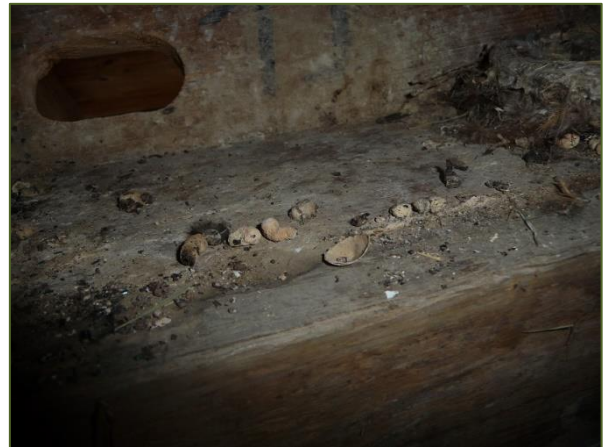
*Grote verschillen in hoeveelheden uitwerpselen*

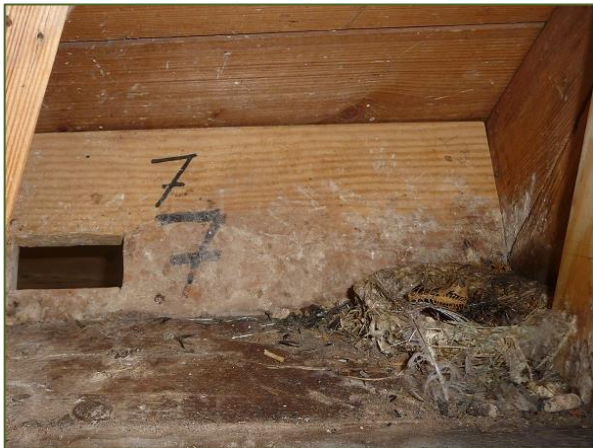
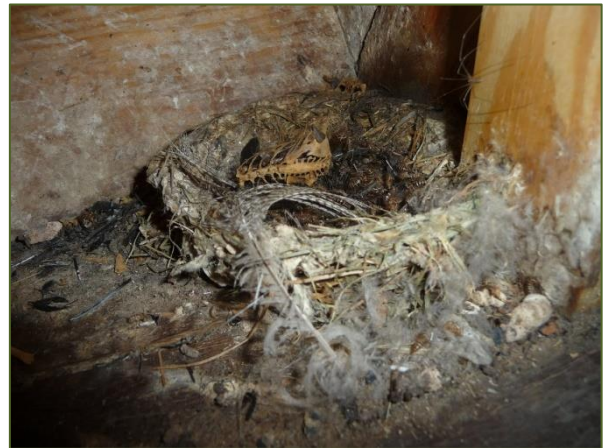
*In het nestkommetje ligt het skelet van een jonge gierzwaluw met een aantal vervelhuidjes van waarschijnlijk een spektor.*

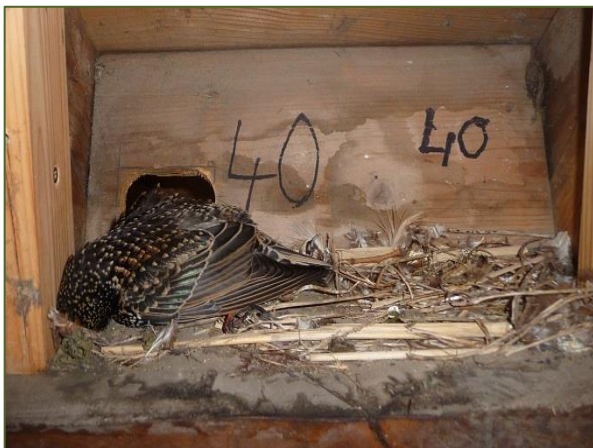
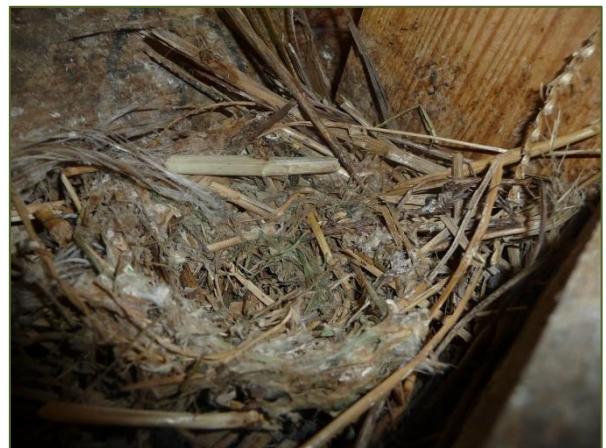
*Spreeuwen lijken de kasten graag als broedruimte te gebruiken maar delven vaak het onderspit tegen de gierzwaluw die zijn (nieuwe) nestkom gewoon boven het nestmateriaal van de spreeuw bouwt.*

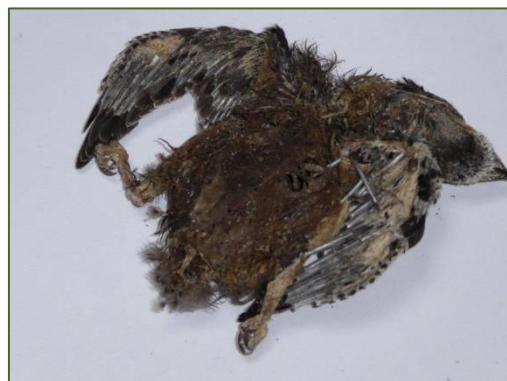
- Verder werden er 8 gierzwaluweitjes gevonden waarvan 2 in de kast met camera (kast 21). Ondanks de camera in de kast, hebben we geen idee wat de reden hiervan is. Tijdens het broedseizoen is er ook een gierzwaluwjong dood op de grond onder deze kast aangetroffen.<sup>7</sup>

- In de overige kasten werd één dood gierzwaluwjong werd gevonden, 1,5-2 weken oud.

<sup>7</sup> 16 juli 2015 bezocht Wim de Bock het kasteel. Men vertelde toen dat op de camerabeelden te zien was geweest dat één jong uit de kast verdwenen was. Wim is toen langs de muur gelopen en vond precies onder de kast met camera onder deze kast een dood gierzwaluwjong, van ongeveer 14 dagen oud. Hoe lang het jong al uit de kast was, is niet duidelijk.

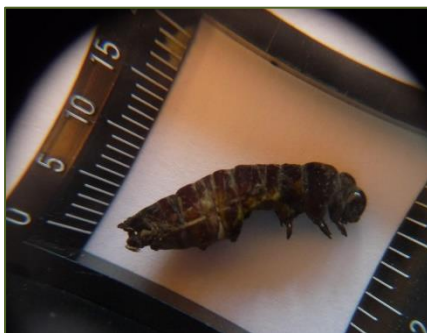
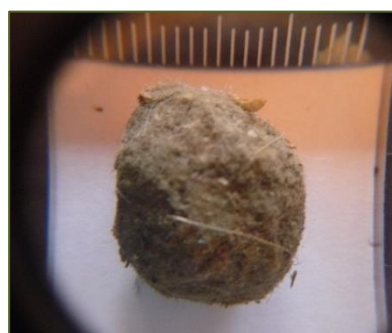
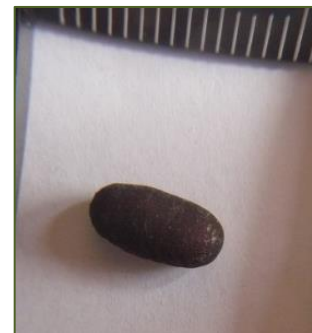
- Roodpootschildwants  
Deze tamelijk grote wants (lengte 13 tot 15 mm) is gemakkelijk te herkennen aan zijn indrukwekkende schouderpartij, donkerbruine kleur en prachtige bruingele schildpunt. De poten zijn opvallend roodachtig. Het is een in Europa algemeen voorkomende wants, ook wel boswants genoemd vanwege de plaatsen waar hij het meest voorkomt. Hij leeft vooral op en van loofbomen, speciaal eikenbomen. De soort overwintert als larve dus ondanks zijn algemeen voorkomen toch een beetje raar om meerdere exemplaren in de kasten te vinden.
- Enkele rupsen
- Poppen  
Donkerbruin-anthraciet 9 mm lang, 3,5 mm breed. Gaatje in het ene uiteinde.
- Ronde braakballen, waarschijnlijk van spreeuwen
- Uitwerpselen vleermuis, ruimte rechts van kast 21

*Alle vondsten worden gefotografeerd*

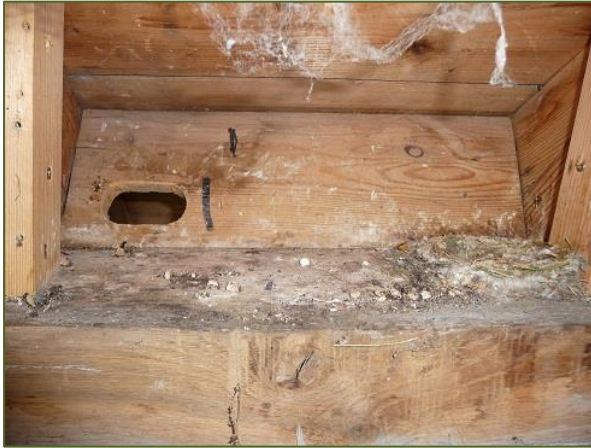
*De hoeveelheid uitwerpselen is zeer variabel per kast*

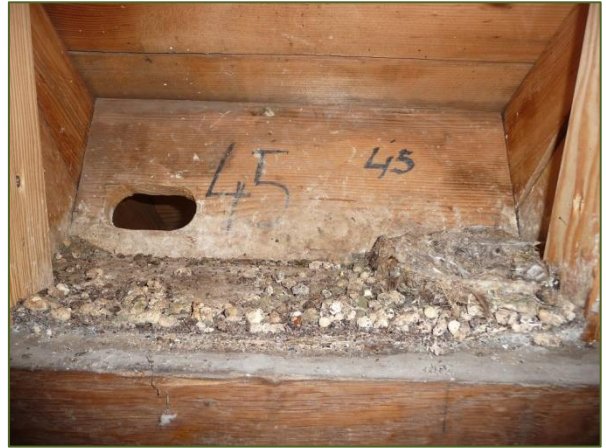
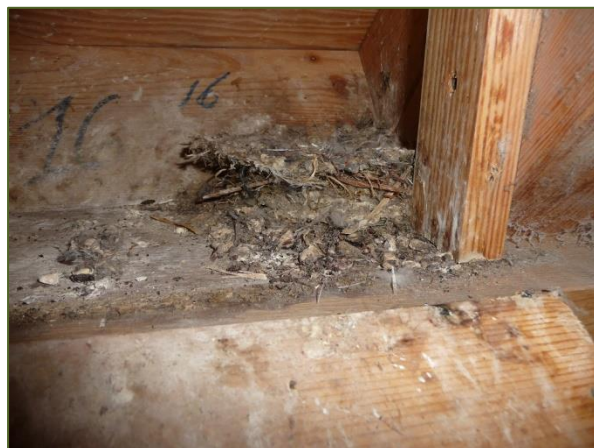
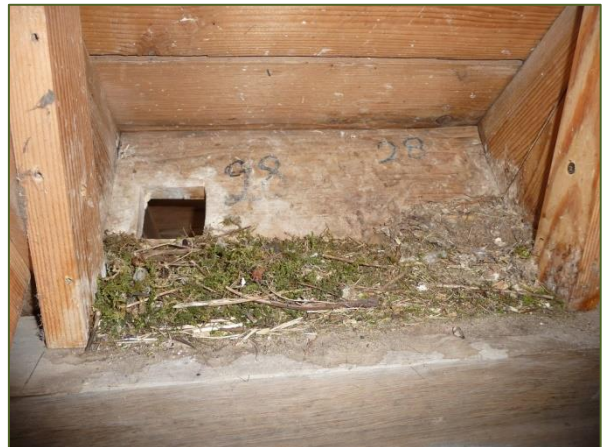
*Soms wordt een nieuw nestje over het oude gebouwd, soms nemen ander vogels de kast in gebruik*

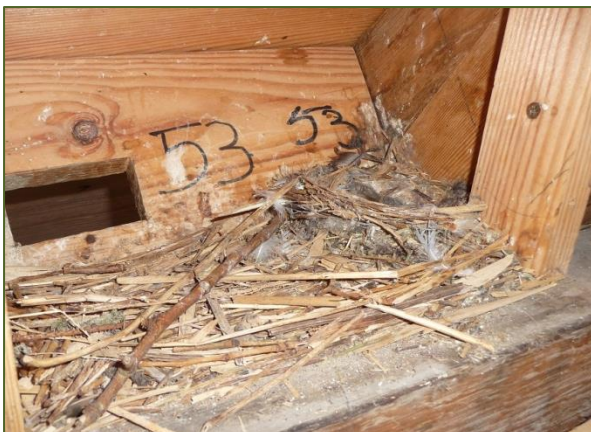
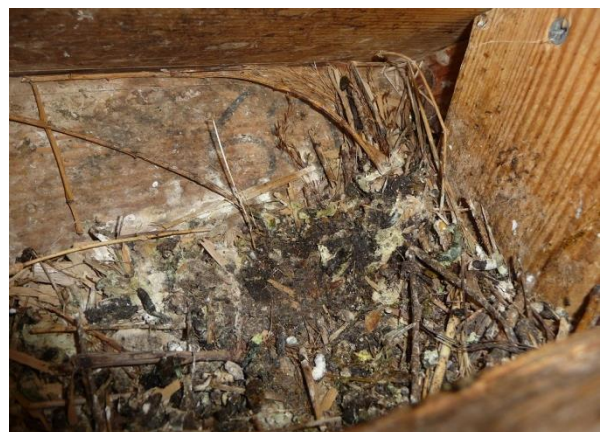
*Mezen gebruiken veelal mos, spreeuwen gaan voor grover materiaal. En maken er vaak een vieze bende van.*

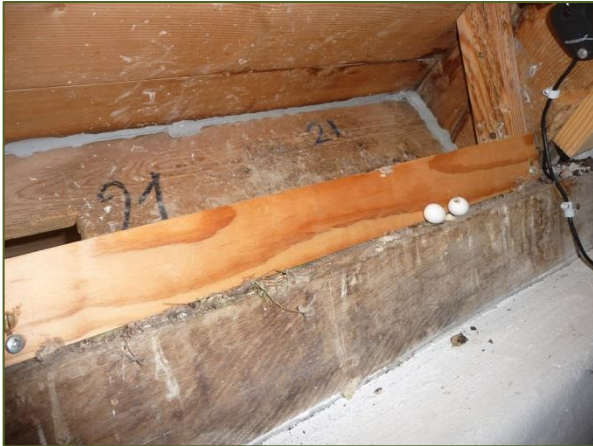
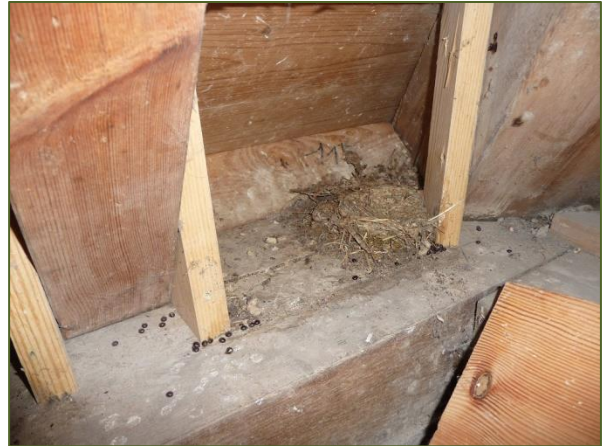
- Er waren opvallend veel poppen van de gierzwaluwvluisvlieg, ongeveer 300. De poppen werden in (soms) grote hoeveelheden gevonden, in sommige kasten meer dan 50, vaak verscholen onder de nestkom. De meeste poppen vonden we in kasten op de grote zolder aan de noordkant en in de halfronde torenzolder. Eerdere jaren varieerde het aantal poppen van 0 tot 10. Ook vonden we zelfs nog 2 levende gierzwaluwvluisvliegen.

*Niet-uitgekomen eitjes van de gierzwaluw en poppen van de gierzwaluwluisvlieg. Deze overwinteren als pop en komen uit als het warmer wordt. Dus als de gierzwaluw weer terug komt.*

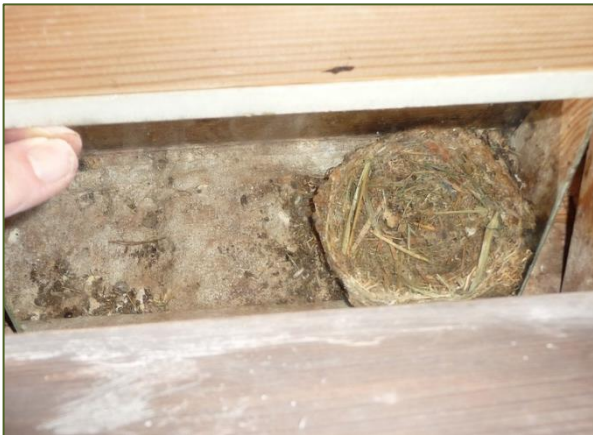
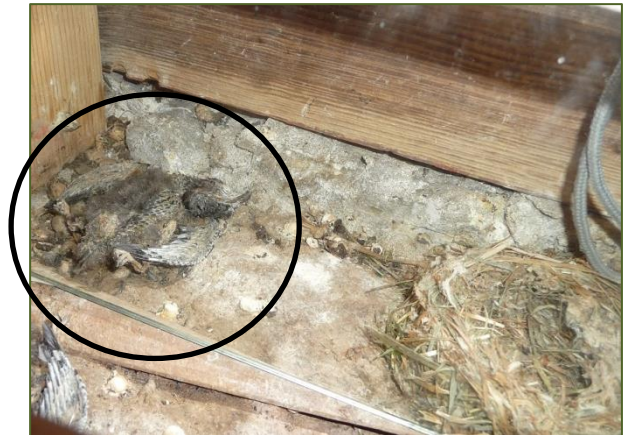
*Op de kleine zolder moeten we een spiegel gebruiken om de kasten te kunnen bekijken. Zo vinden we onder andere een dode gierzwaluw,*

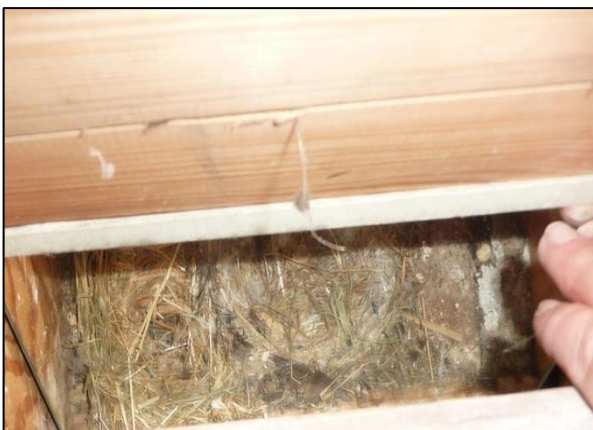
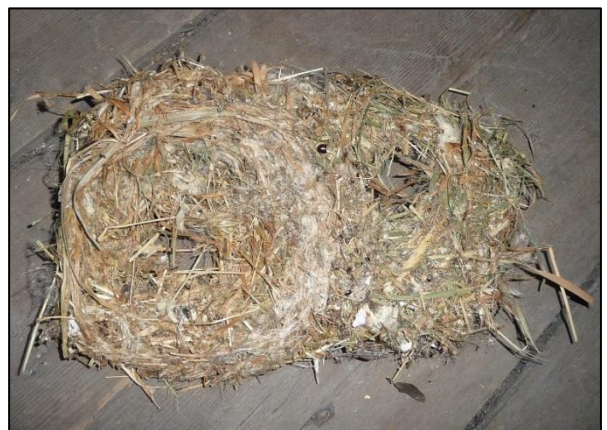
*En ook hier poppen van luisvliegen en een dubbel nestje. Waarschijnlijk is het 2<sup>e</sup> nest gebouwd nadat een spreek het eerste nest van zijn plaats getrokken had.*
